表5 四国の土砂災害に関する代表的な防災風土資源一覧表

### 3) 代表的な土砂災害に関する防災風土資源の事例

##### ① 茶園嶽の大崩壊（美馬市）（表5の番号3）

## ② 高磯山の大崩壊（那賀町）（表 5 の番号 4）

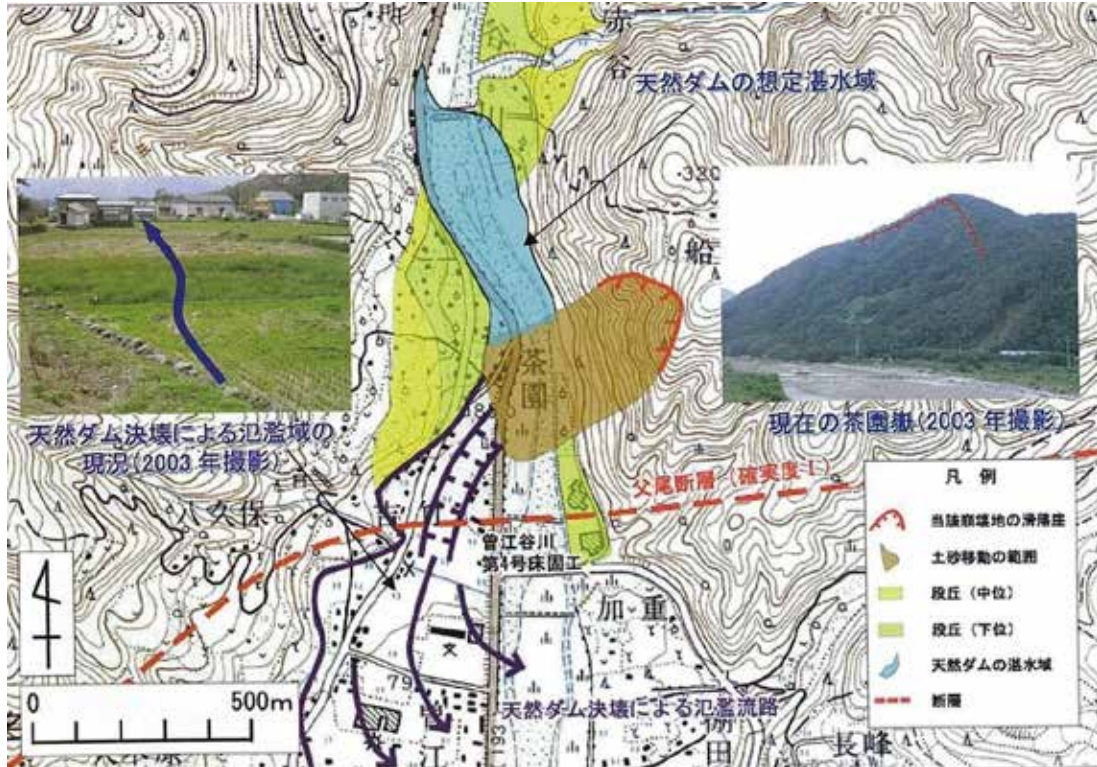
図1 茶園嶽の崩壊と天然ダムの災害状況図(出典：四国山地砂防事務所：四国山地の土砂災害 2004)

吉野川の池田から下流の阿讃山地周辺では、吉野川上流部や剣山周辺と比べて年間降水量が比較的少ないが、この時の台風は、7月1日、紀州南端に接近し翌日には本州を抜けて佐渡まで達し、阿讃山地等に未曾有の豪雨をもたらしたため、徳島県脇町の茶園嶽で図1のような大崩壊（土量約50万 $m^3$ ）が発生した。

「茶園嶽近辺は、和泉層群と呼ばれる砂岩主体の地層からなり、層理面が発達している。豪雨時にこの層理面に多量の地下水が進入すると、大崩壊が発生しやすくなる。また、この近辺には、ほぼ東西に走る中央構造線系の父尾断層が存在する」（岡田・他,1991）。このため、断層運動や直下型の地震によって、破碎作用や岩盤の緩み・亀裂が多く発生していると考えられる。また、崩壊斜面は曾江谷川の攻撃斜面に当たるため、斜面脚部が浸食され不安定となり、崩壊が発生したと考えられる。

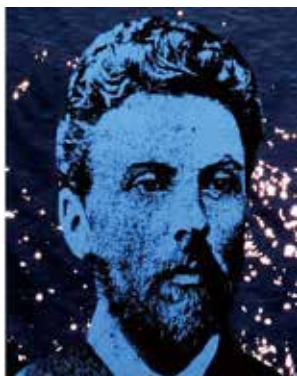
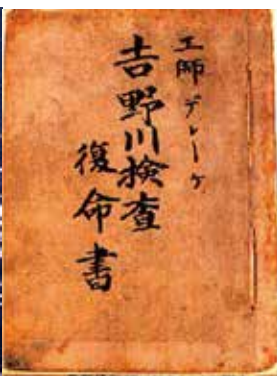
写真1 ヨハネ・デ・レーケと吉野川検査復命書  
(徳島河川国道事務所所蔵)

吉野川流域における直轄改修事業を前にしてオランダから招かれたお雇い技師ヨハネ・デ・レーケは、明治17年(1884)6月13日から7月4日までの約3週間にわたり三好郡の上流部まで踏査した。デ・レーケは踏査後著した『吉野川検査復命書』(写真1)に、「河川のわざわいは上流の山から大量に流下する土砂であるから、これを防ぐため草木を繁茂させなければならない。しかし砂防工事は多額の経費がかかるので短期間に目的を達成することができない。費用も少なく緊急にできるのは吉野川流域に山林監視人を配置すること。この費用に毎年2000円かかってもその効果は10倍の工費を砂防工事にかけるよりすぐれている。経費があれば阿讃山脈の谷や鮎喰川には砂防工事をし、流下する土砂は堤防で谷側の平地にとどめる方法を取り、ここに土砂が充満しないうちに山林を繁茂させる。切畑は思い切って禁止し、ただちに許可制をとるのが良い」と、水源の治山を重視した治水を強調し、水源林の伐採と山林の開墾を改めるべきことを述べている。

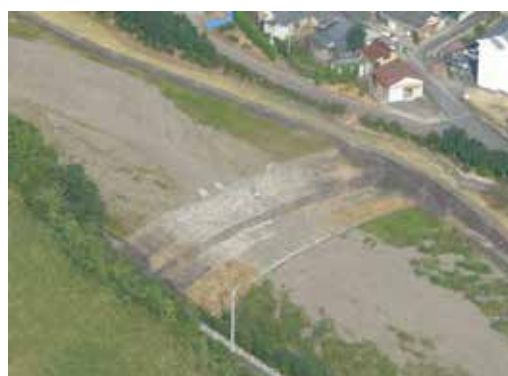
写真2 デ・レーケ堰堤 (2007年撮影)

その翌年の明治18年7月に曾江谷川の茶園嶽が大崩壊したため、これを契機に曾江谷川において内務省の直轄砂防工事が着手された。この事業は明治20年(1887)まで継続した。また、明治19年(1886)から20年にかけて、曾江谷川より西の大谷川に高さ3.8m、長さ97mのデ・レーケの指導に基づく砂防堰堤が築造された(写真2)

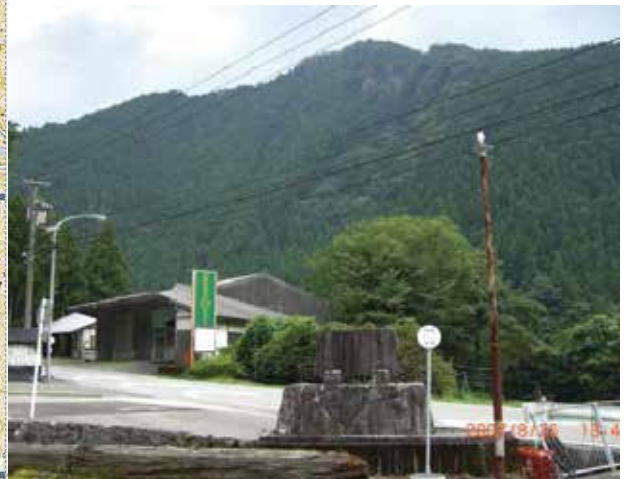
**写真 1 高磯山を背景にした慰霊碑**  
(2007 年撮影)

明治 25 年（1892）豪雨により徳島県那賀町の高磯山で大規模な崩壊が発生し、崩壊土砂が那賀川を堰止め天然のダムができた。2 日後、このダムが決壊し、濁流が下流の村々を襲い大きな被害をもたらした。この場所は、阿南市から長安口ダムを目指し国道 195 号を走り、**図 1** の出合大戸トンネル出口を左折し貯水池左岸の県道を下ると森林組合があり、そこに高磯山崩壊災害の慰霊碑と下流対岸に高磯山の崩壊斜面が**写真 1** のように望める。また、その時の天然ダムの大きさを表す「つづら峠」の碑などが山道を上ると見ることができる。

災害後にせき上げた水が越えた「つづら峠」にその様子を記述した**写真6**の碑があり、また100年後の平成4年に崩壊斜面の対岸の森林組合の横に**写真1**の慰霊碑が建立されている。

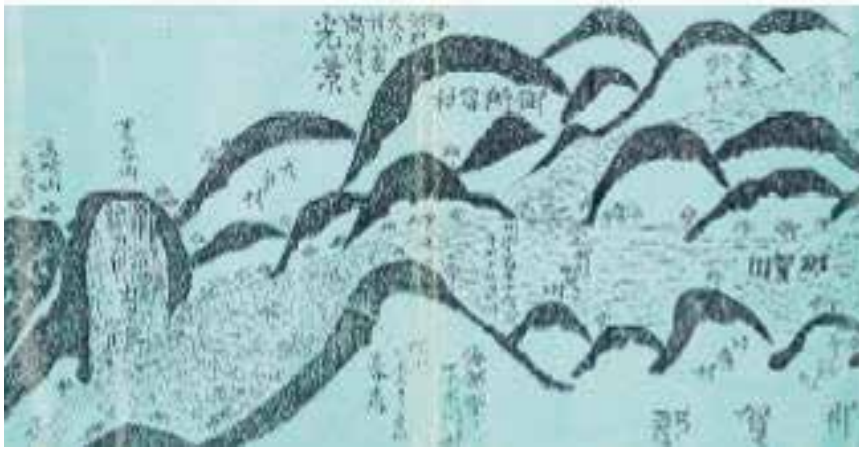
図2 高磯山大崩壊の様子を描いた絵図（出典：四国の水害）

明治 25 年 7 月 25 日に発生した高磯山の大崩壊は、**図 2** の絵図のように言語を絶するもので、阿南市桑野町西崎文庫蔵書「諸県変シ全」によると「山崩れは幅 300 余間、高さ 400 間（540～720m）あり、崩壊に際し、対岸（那賀郡分）人家 17～18 戸は空中に飛散し去り、数十余間の外に落ちたりと言ふり。」ある。また、山崩れにより堰止められた那賀川は、その高さ百数十間に達し、同 27 日に発生した決壊により沿岸数十里に渉る樹石田面を洗い去りつつ、一直線に奔下したと記されている。

絵図の左側が下流、高磯山の崩壊場所は、那賀川が崩壊土砂で河道閉塞され下流には水がほとんど流れていない状況や上流はダムようになって洪水を貯めている様子が描かれている

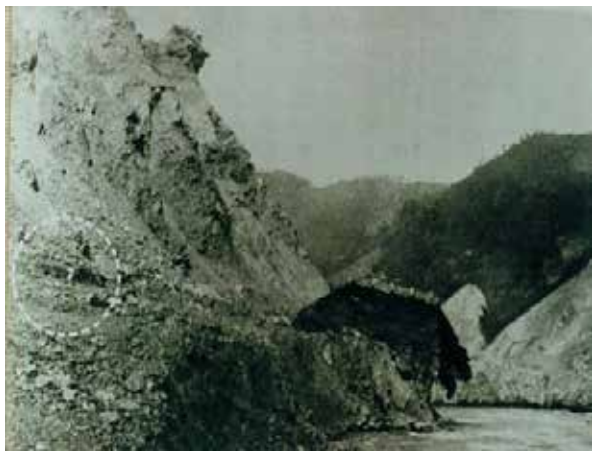
写真2 高磯山の崩壊地の様子（明治25年）

この地すべり崩壊（**写真 2**）による直接の被害のほかに、**写真 3** のように天然ダム湛水による被害（上流の 150 余戸が浮上・流失、田畑荒廃）の他、天然ダムの決壊（**写真 4**）により天然ダム直下の集落および下流部における**写真 5** のような家屋流失、田畑冠水、道路の破壊、橋の流失などの被害が発生した。なお、天然ダムが形成された直後から堰き止めの様子や土砂崩壊の情報は、飛脚や半鐘などにより下流に伝えられたため、下流の死者は 3 名にとどまった。

寺戸（1970）によれば、崩壊の原因は、**図3**などを示し、当斜面は以前より降雨の度に湧水が認められ、崩壊3日前から付近の泉が白濁したと言われて、つまり、既に暖慢な動きをしていたものが最後に急性型地すべりを起こしたと考えられるとしている。

その後、昭和 4 年（1929）になって左岸地区に県道が開通したが、元来（崩壊物の）堆積地で河岸部は小崩壊が絶えず、その補強・補修に毎年多額の経費を必要とする状態であった。このため、昭和 12 年（1937）から昭和 18 年（1943）まで崩壊斜面および山脚部の溪岸浸食防災工事が行われた。

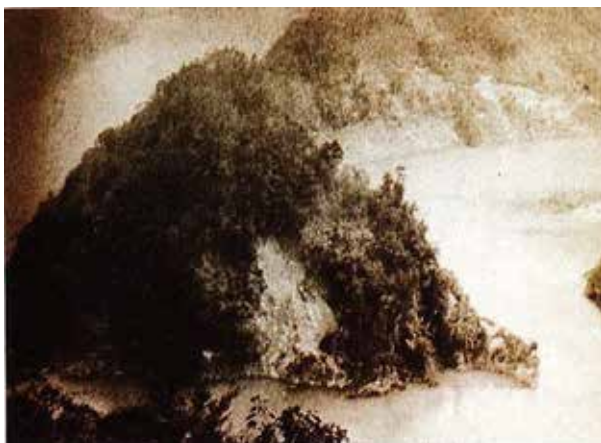
写真4 天然ダム決壊直後の出合の状況

高磯山の大崩壊により堰止められた那賀川の水は、河床から 110m の高さに達し上流の辺り一面を水没させ、その湛水量は現在の長安口ダムの約 1.5 倍もの量になった。堰止めていた天然の土砂ダムも水圧に耐えきれなくなり、崩壊（7 月 25 日 11 時頃）から 2 日後の 27 日午後 2 時頃から崩れはじめ午後 4 時には決壊してしまった。
